PlusEnergieBau®-Diplom 2022

160% PlusEnergie-EFH MacDonald, 3627 Heimberg/BE

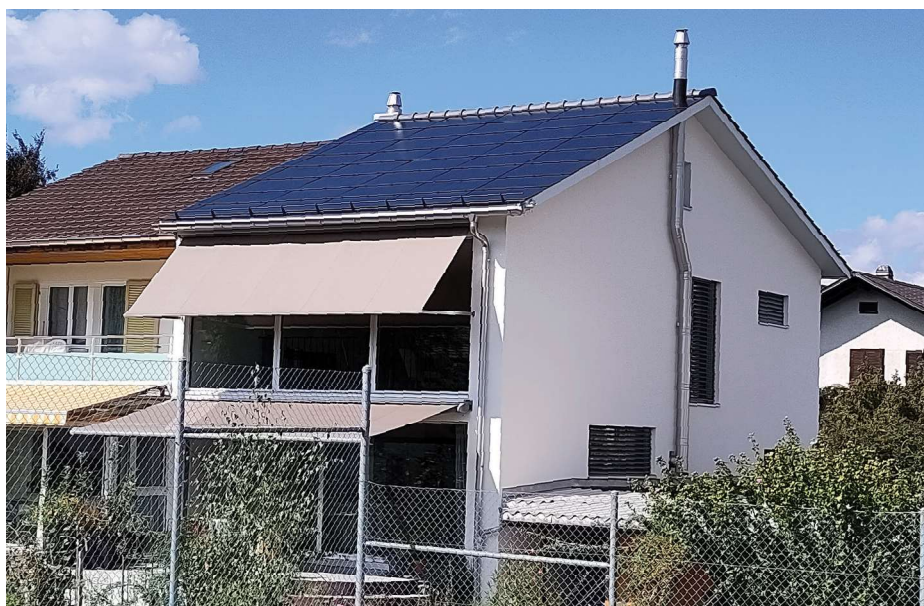
1 Die perfekt integrierte 7 kW starke PV-Anlage auf der Südseite des Satteldachs erzeugt jährlich rund 6'400 kWh Solarstrom.

Auf der Südseite des Satteldaches wurde eine 7 kWp starke PV-Anlage ganzflächig und dachbündig integriert. Die jährliche Stromproduktion von 6'400 kWh garantiert eine 160%ige Eigenenergieversorgung. Mit dem Solarstromüberschuss von 2'400 kWh kann ein Elektrofahrzeug jährlich rund 10'000 km CO₂-frei fahren.

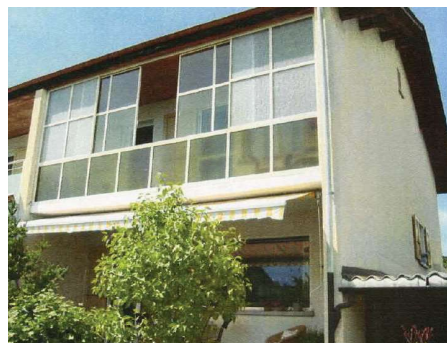
2 Vor der Sanierung hatte das Einfamilienhaus einen Energiebedarf von 31'000 kWh/a.
