PlusEnergieBau®-Diplom 2021

166% PEB-Sanierung ZFH Büelweg, 6204 Sempach/LU

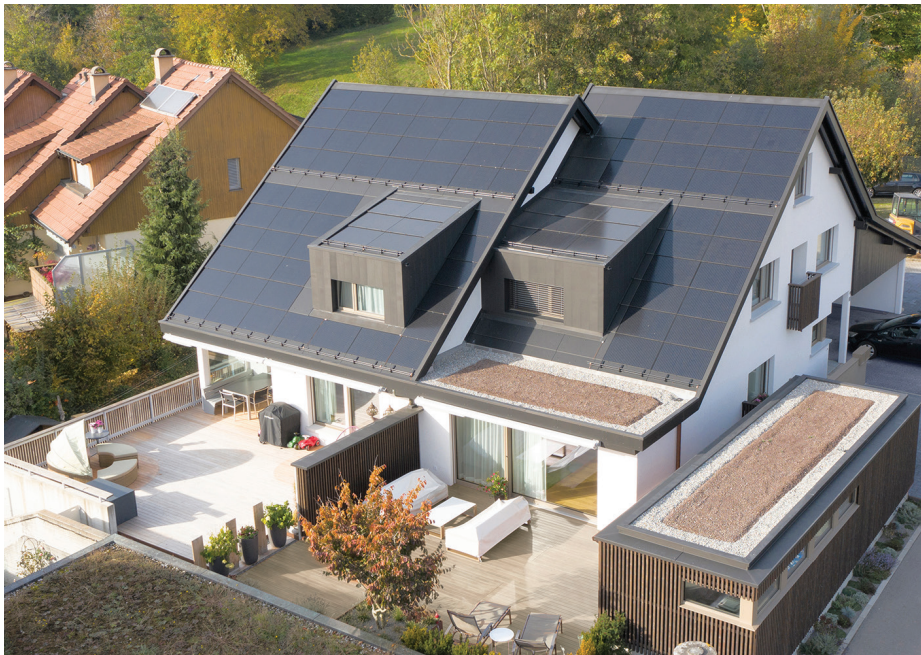
1 Durch die umfangreiche Sanierung mit besserer Dämmung und Einbau einer Wärmepumpe benötigt das Gebäude nur noch 40% der ursprünglichen Energie, nämlich 19'400 kWh/a. Das Dach wurde mit einer 39.5 kW starken PV-Dachanlage ausgestattet.

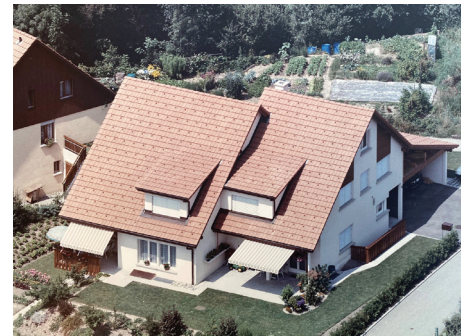
2 Vor der Sanierung hatte das Zweifamilienhaus einen Energiebedarf von 48'100 kWh/a.
