Schweizer Solarpreis-Diplom 2013

# 58% EEV der kath. Kirche Heiden, 9410 Heiden/AR

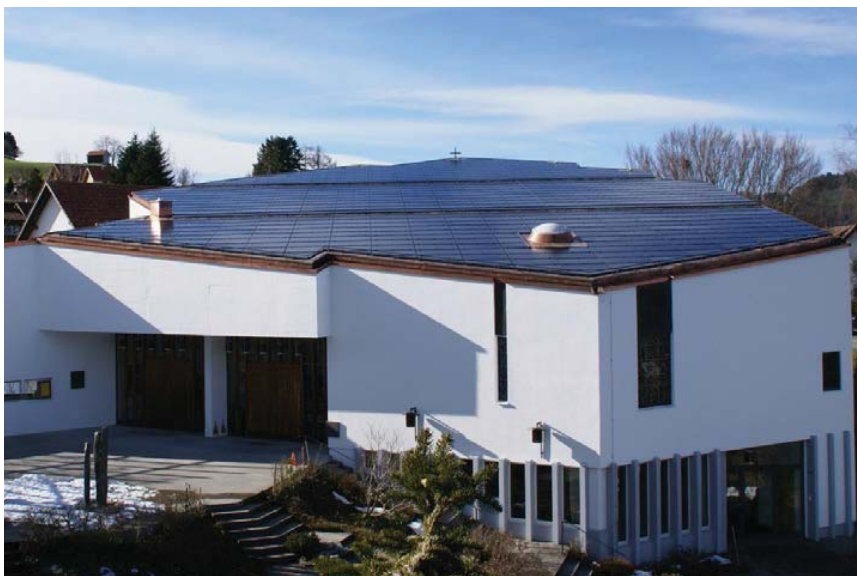
1 Die 65 kWp-Photovoltaikanlage der Kirche Heiden erbringt gut 62'000 kWh/a.

Seit der Dachsanierung im Herbst 2012 ziert eine vorbildlich integrierte, ganzflächige monokristalline Photovoltaikanlage das Dach der 50-jährigen katholischen Kirche Heiden. Mit 65 kWp erzeugt sie jährlich 62'000 kWh. Damit deckt sie 58% des Gesamtenergiebedarfs. Dieser konnte dank neuer Isolation um gut 15% von 125'530 kWh/a auf rund 106'150 kWh/a gesenkt werden.

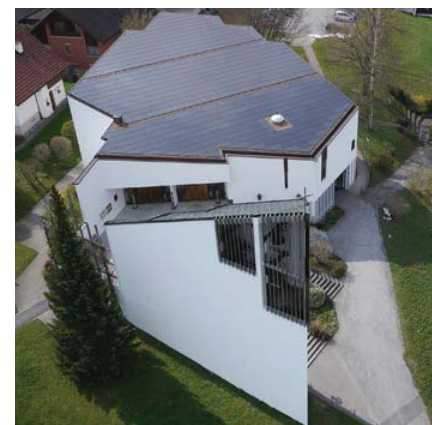
2 Die Photovoltaikmodule sind vorbildlich in das Dach der Kirche integriert.

Winkeln ist die gesamte Dachfläche mit PV-Modulen ausgestattet und wurde, wo nötig, mit Blindelementen aus dunklem Glas ergänzt. Die Blecharbeiten sind in Kupfer ausgeführt, das sich nach der Oxydation der Dachfarbe anpasst. Das Dach wird noch homogener und harmonischer erscheinen. Die Röhrenschneefänge wurden wieder an der ursprünglichen Stelle befestigt. Neben der PV-Anlage verbessern auch die eingesparten 19'381 kWh/a die Energiebilanz. Damit leisten die Kirche und die Kirchgemeinde einen Beitrag zur „Energierstadt Heiden“ und zur Energiewende.
