Das Einfamilienhaus (EFH) in Madiswil/BE, welches während zwei Jahren praktisch in Eigenarbeit saniert wurde, konsumierte vor der Sanierung 33'100 kWh/a. Dank guter Wärmedämmung mit einheimischem, nachwachsendem Hanf und Lehm sank der Gesamtenergiebedarf um fast die Hälfte auf 18'500 kWh/a. Aussergewöhnlich sind die perfekt in das 200-jährige Haus integrierten Solaranlagen. Eine 15 kW starke PV-Anlage erzeugt jährlich 16'800 kWh. Thermische Sonnenkollektoren produzieren 12'200 kWh/a. Insgesamt wird das erheblich aufgewertete alte Bauernhaus zum PlusEnergieBau (PEB) mit einer Eigenenergieversorgung von 157%.

157%-PEB-EFH-San. Hertl/Huber, 4934 Madiswil/BE

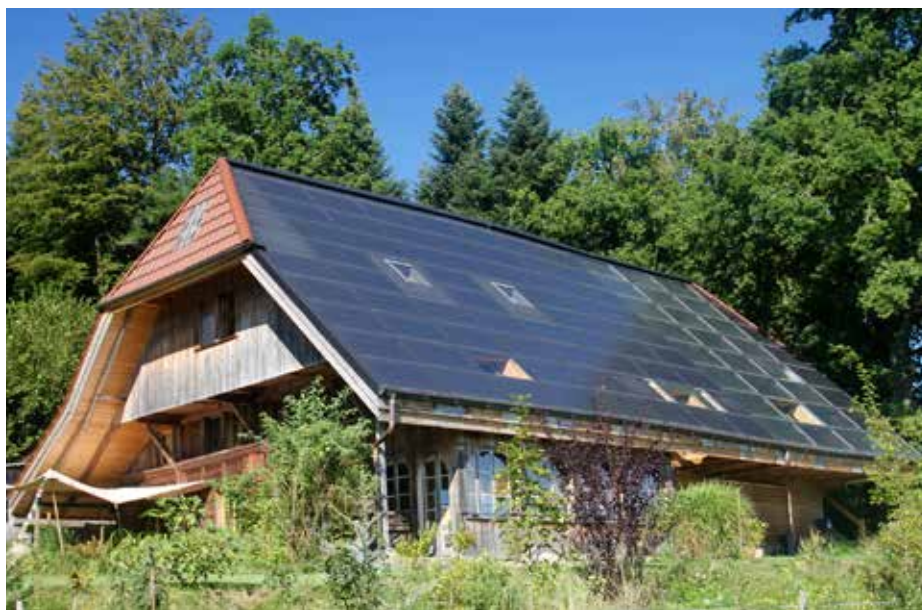
1 Das sanierte Bauernhaus in Madiswil/BE zeichnet sich durch die ansprechende, ganzflächig sehr gut integrierte Solaranlage aus. Sie deckt den Gesamtenergiebedarf zu 157%,

ohne den Charme des historischen Bauwerkes zu beeinträchtigen, und wertet das Ortsbild zukunftsweisend auf.

Das PEB mit den Dachsolaranlagen vereint Architektur, Energie und Tradition auf harmonische Weise. Die Sonnenenergie sorgt für eine thermische und elektrische Eigenenergieversorgung von 157%, ohne den Charme des alten Bauernhauses zu be-

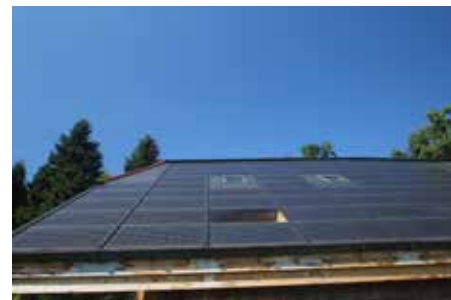
2 Auf der Südseite produziert die 15-kW-PV-Anlage mit ihren monokristallinen Zellen 16'800 kWh/a, harmonisch kombiniert mit der Sonnenkollektoranlage, die 12'200 kWh/a generiert.

Eine perfekt seitens-, first- und traufbündig integrierte PV-Anlage bedeckt zwei Drittel des 150 m² grossen Süd-Dachs. Die solarthermische Anlage auf dem verbleibenden Drittel erwärmt das Wasser für den Haushalt. Zusätzlich sichert eine Holzheizung die Wärmeversorgung an kalten Wintertagen.

Eigen-EV: m ²	kWp	kWh/m ² a	%	kWh/a
PV Dach: 100	15	167.7	91	16'766
SK Dach: 50		244.4	66	12'221
Eigenenergieversorgung:			157	28'987
