133%-PEB-San. Höcklistein Wein&Sein, 8645 Jona/SG

Das PEB-sanierte Weingut Höcklistein Wein&Sein mit Restaurant bietet einen wunderschönen Ausblick auf den Zürichsee. Vorher ein unbeheizter Kuhstall, vereint der Bau heute moderne Solararchitektur und ländlichen Charme inmitten eines beeindruckenden Rebbergs.

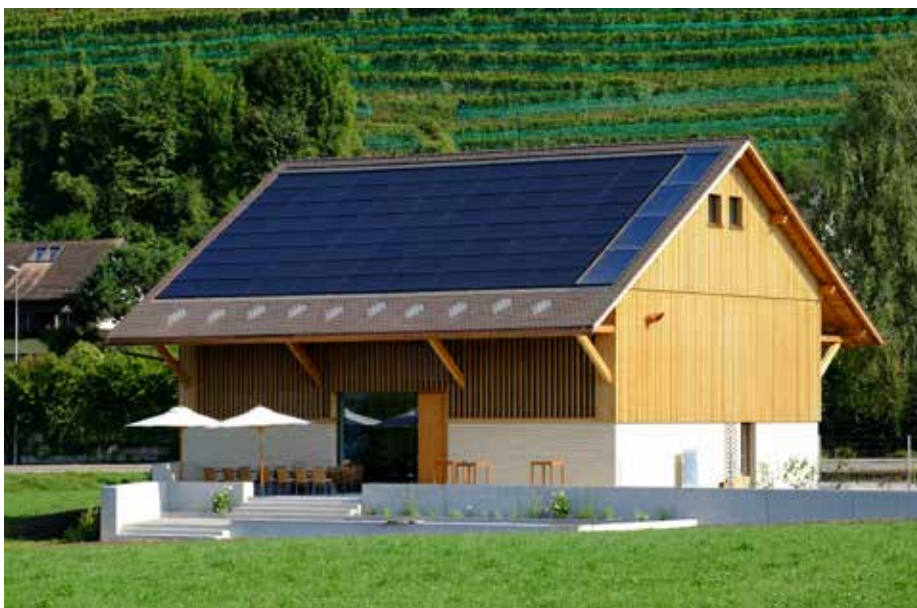
1 Die sanierte Scheune erstrahlt als Restaurant und Lager in neuem Glanz und bewahrt dennoch den rustikalen Charme des ursprünglichen Designs.

Die dach- und firstbündig integrierten PV- und Solarthermieanlagen liefern insgesamt 24'400kWh/a oder 133% des Gesamtenergiebedarfs des PlusEnergiebaus. Etwa 10% davon erzeugt die 9 m² grosse Solarthermieanlage; die restlichen 90% produziert die 18.6 kW starke PV-Anlage auf einer Fläche von 126 m².

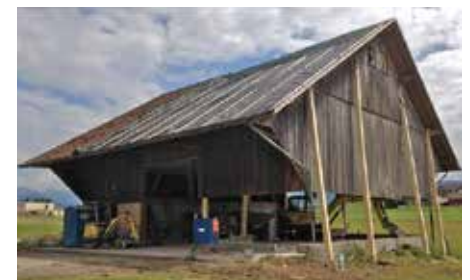
2 Der unbeheizte Kuhstall während der Sanierung.
